Bodenbeschichtungen auf mineralischen Untergründen

Dipl. Ing. Heinz Kastien

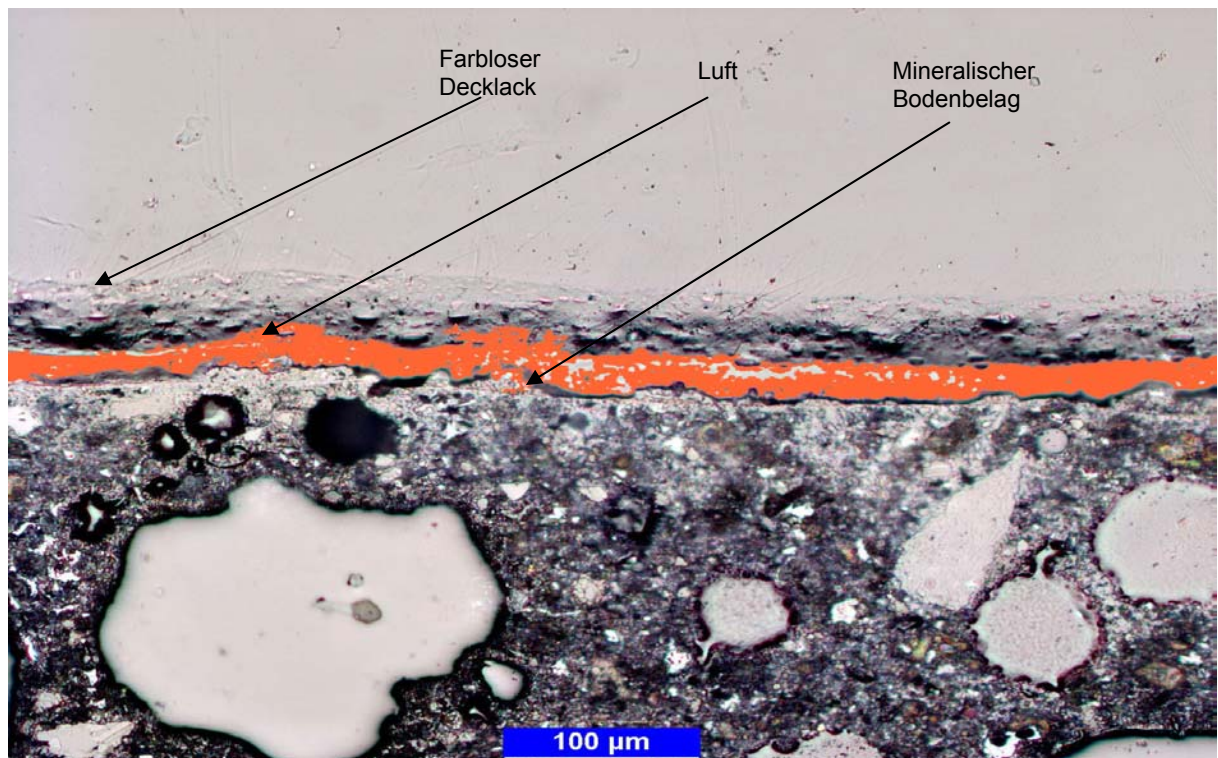
Bild 1

- Schäden durch konstruktive Mängel
1. Der Betonboden eines Einfamilienhauses wurde mit einem schwarz eingefärbten selbstnivellierenden mineralischen Bodenbelag in einer Schichtdicke von 2-3 mm beschichtet und nach dessen Trocknung mit einem farblosen, wasserverdünnbaren Zweikomponenten Polyurethanlack einmal gerollt. Sofort nach der Beschichtung des Lacks zeigte der Boden weisse Flecken von wenigen Millimetern bis zu einem Zentimeter. Zur Schadensanalyse wurden Proben aus dem Boden entnommen und mikroskopisch am Dünnschliff untersucht. Es zeigte sich, dass es sich um Lufteinschlüsse handelt, die auf dem dunklen Untergrund als weisse Flecken sichtbar sind. Als Schadensursache kommt eine ungenügende Benetzung des Belags durch den Polyurethanlack in Frage. Da der Untergrund nur ungenügend benetzt wird, dringt die Beschichtung nicht in die Poren ein und die Luft, die aus dem Untergrund entweicht, führt zum erwähnten Schadensbild, da die Polyurethanlack-Oberschläche sehr schnell antrocknet und dadurch einen Verschluss für die Luft bildet.

- Im Bad und der Dusche sind am gleichen Objekt zusätzlich grossflächige weisse Verfärbungen festzustellen. Die gemessene Schichtdicke liegt zwischen 15 und 20 μm . Zusätzlich wurde mit Proben des Beschichtungsmaterials Laborprüfungen durchgeführt: Nach dem Mischen der beiden Komponenten und einer Reaktionszeit von 15 Minuten wurde der Lack auf Glasplatten aufgetragen und nach 10 tägiger Trocknung im Normklima die Wasseraufnahme der Filme bestimmt, diese liegt bei durchschnittlich 20 %. Es ist einleuchtend, dass ein derart dünner, einmaliger Anstrich Poren hat, durch die Wasser in den Untergrund eindringt und zu den erwähnten weissen Verfärbungen führt. Aufgrund der hohen Wasseraufnahme dürfen derartige Anstrichmittel auf keinen Fall in Nassräumen verwendet werden, sie sind ungeeignet.

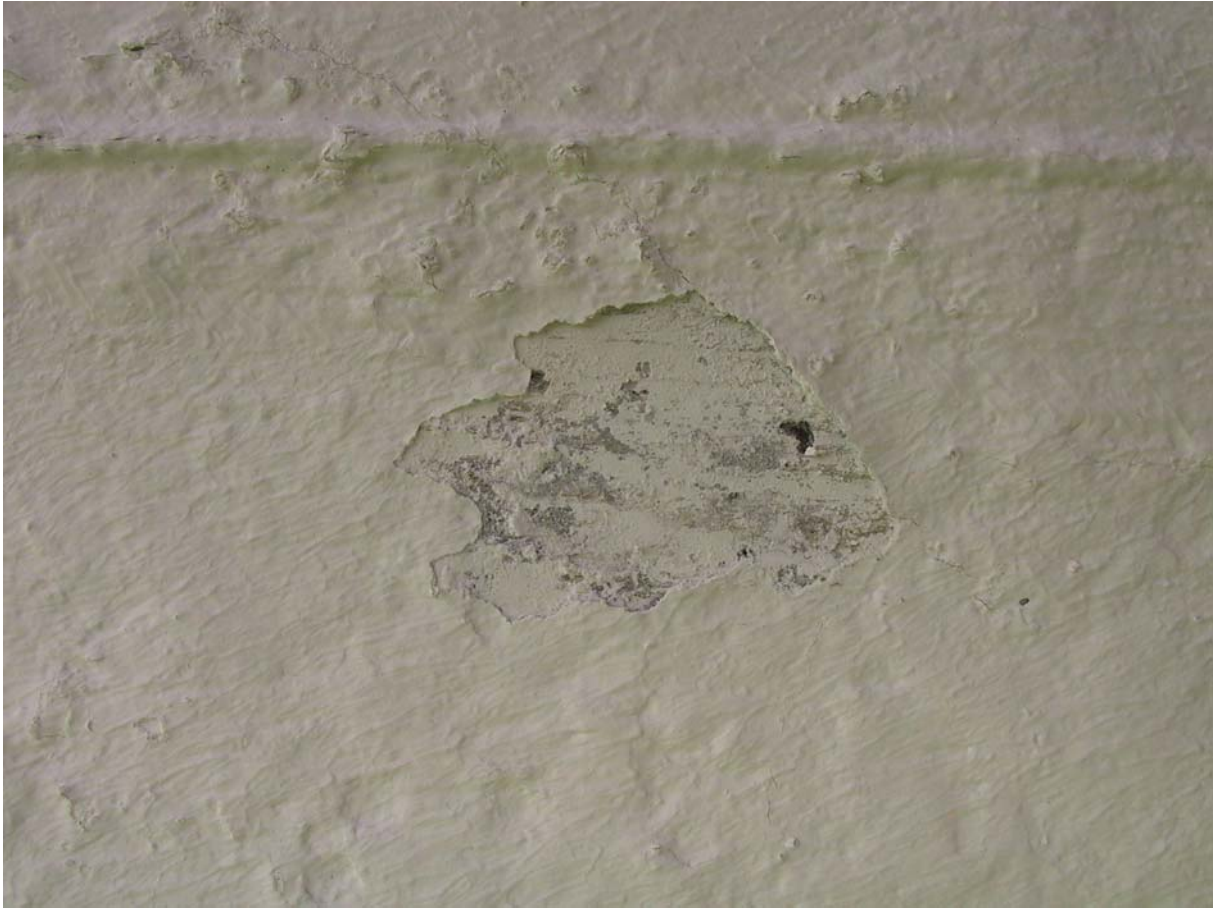
Bild 3

Schliesslich müssen Schäden an Balkon- und Terrassenböden besprochen werden, die sich nicht in der Beschichtung äussern sondern im Untergrund. An der Unterseite von Balkonen blättert der Dispersionsanstrich ab (Bild 3). Wird der abblätternde Anstrich abgelöst, so erscheinen grosse Mengen ausblühender Calciumsalze. Durch stehendes Wasser auf dem darüber liegenden Balkonboden dringt Feuchtigkeit durch Risse in den Boden ein und führt zu Ausblühungen an der Decke des darunter liegenden Balkons. (Bild 4). Eine Sanierung mit anstrichtechnischen Mitteln ist hier nicht mehr möglich. Vor einem Neuanstrich müssen die Schäden durch den Maurer behoben werden.
